Stadt Bad Kissingen

Bebauungsplan

Sondergebiet „Lebensmittelvollsortimenter“

BEITRAG ZUM BESONDEREN ARTENSCHUTZ

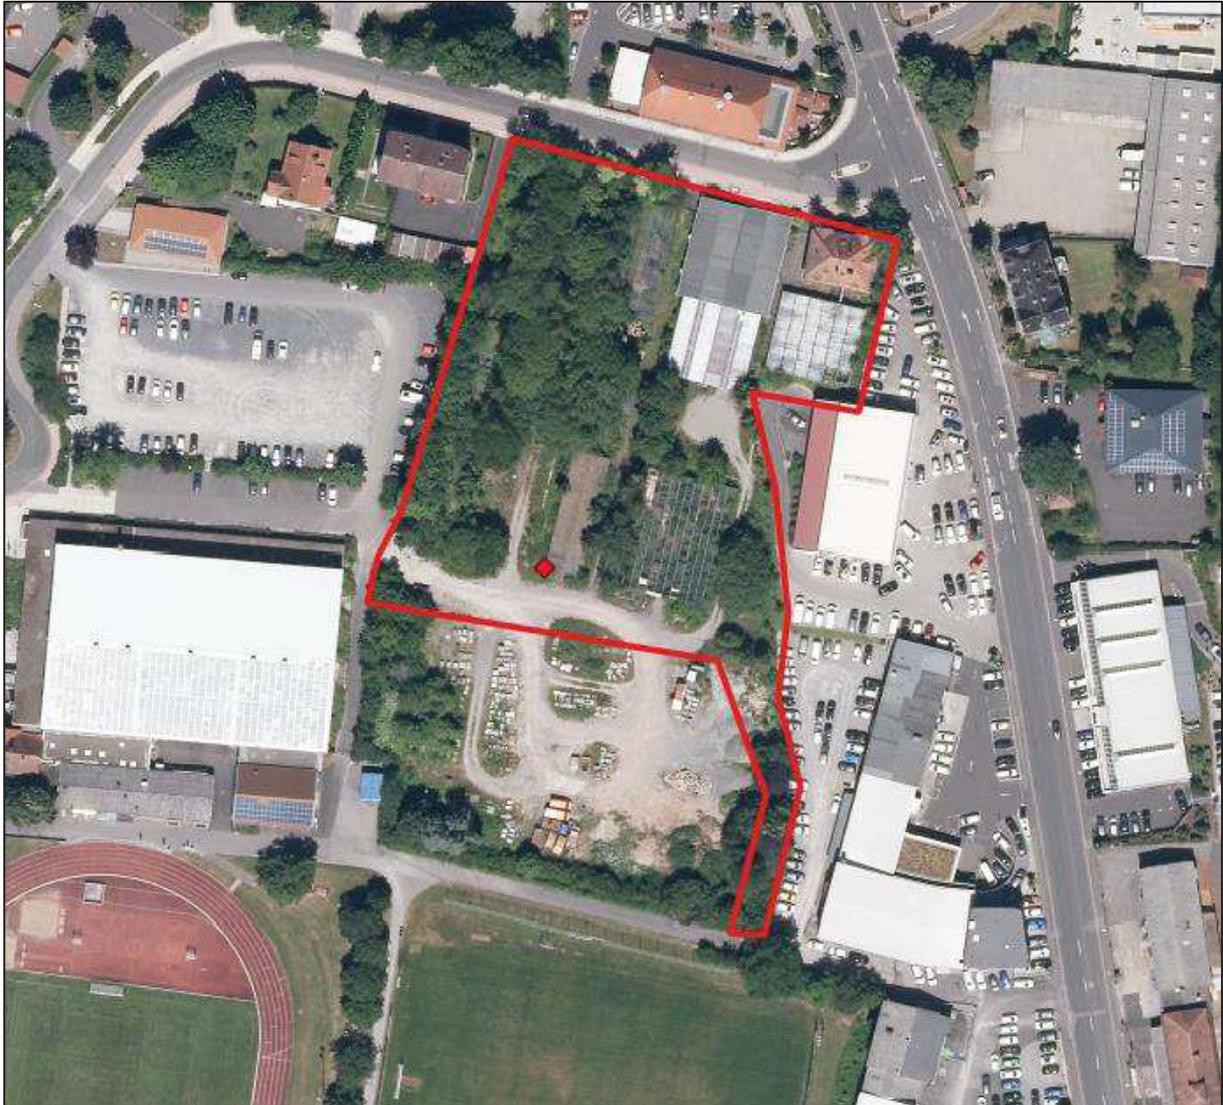
Abb. 2: Untersuchungsgebiet mit Fundortmarkierung (roter Diamant)

Bei der letzten Begehung am 14.09.2021 kam es zur Sichtung eines einzelnen Tieres (s. Abb. 2). Da es sich hierbei um ein Jungtier handelte, lässt der Fund auf die Anwesenheit adulter Elterntiere sowie eventueller weiterer Jungtiere schließen.

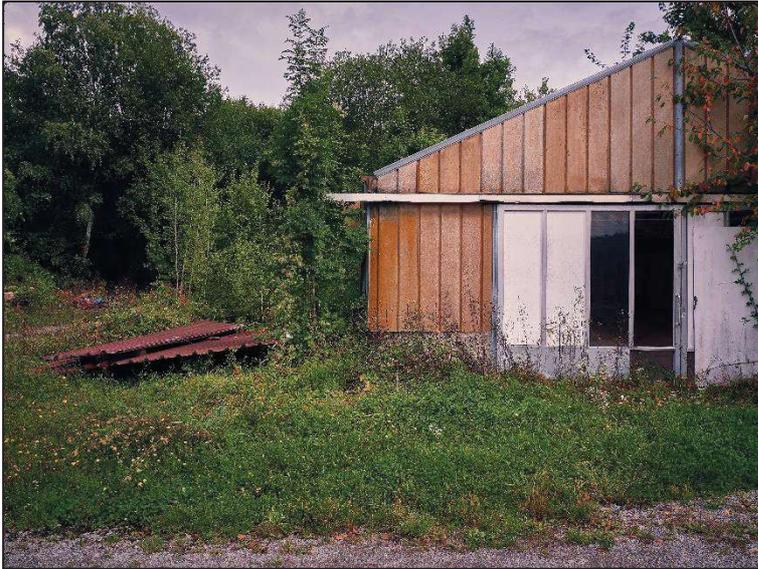
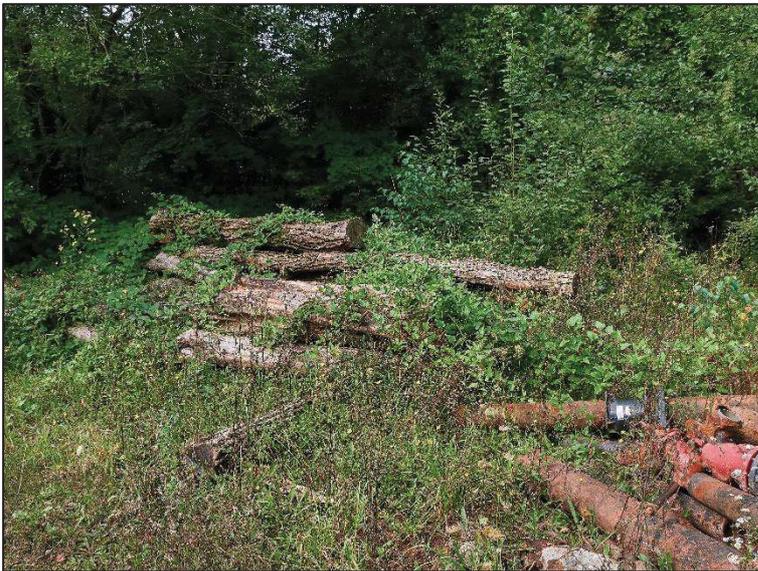
Abb. 3a/b: potentielle Versteckmöglichkeiten; a: Dachabdeckungen, b: Baumstämme und Bauschutt

Auch wenn es während den restlichen Untersuchungen zu keinen weiteren Sichtungen kam, weist das zu überprüfende Gebiet ein erhöhtes Potential als Habitat für die Zauneidechse auf. Besonders im südlichen Teil der Gärtnerei konnten einige Versteckmöglichkeiten für die Tiere vorgefunden werden. Hierbei handelte es sich um Strukturelemente wie Baumstämme, Hohlröhren, Dachabdeckungen und Haufen von Baumaterialien bzw. -schutt (s. Abb. 3a/b).

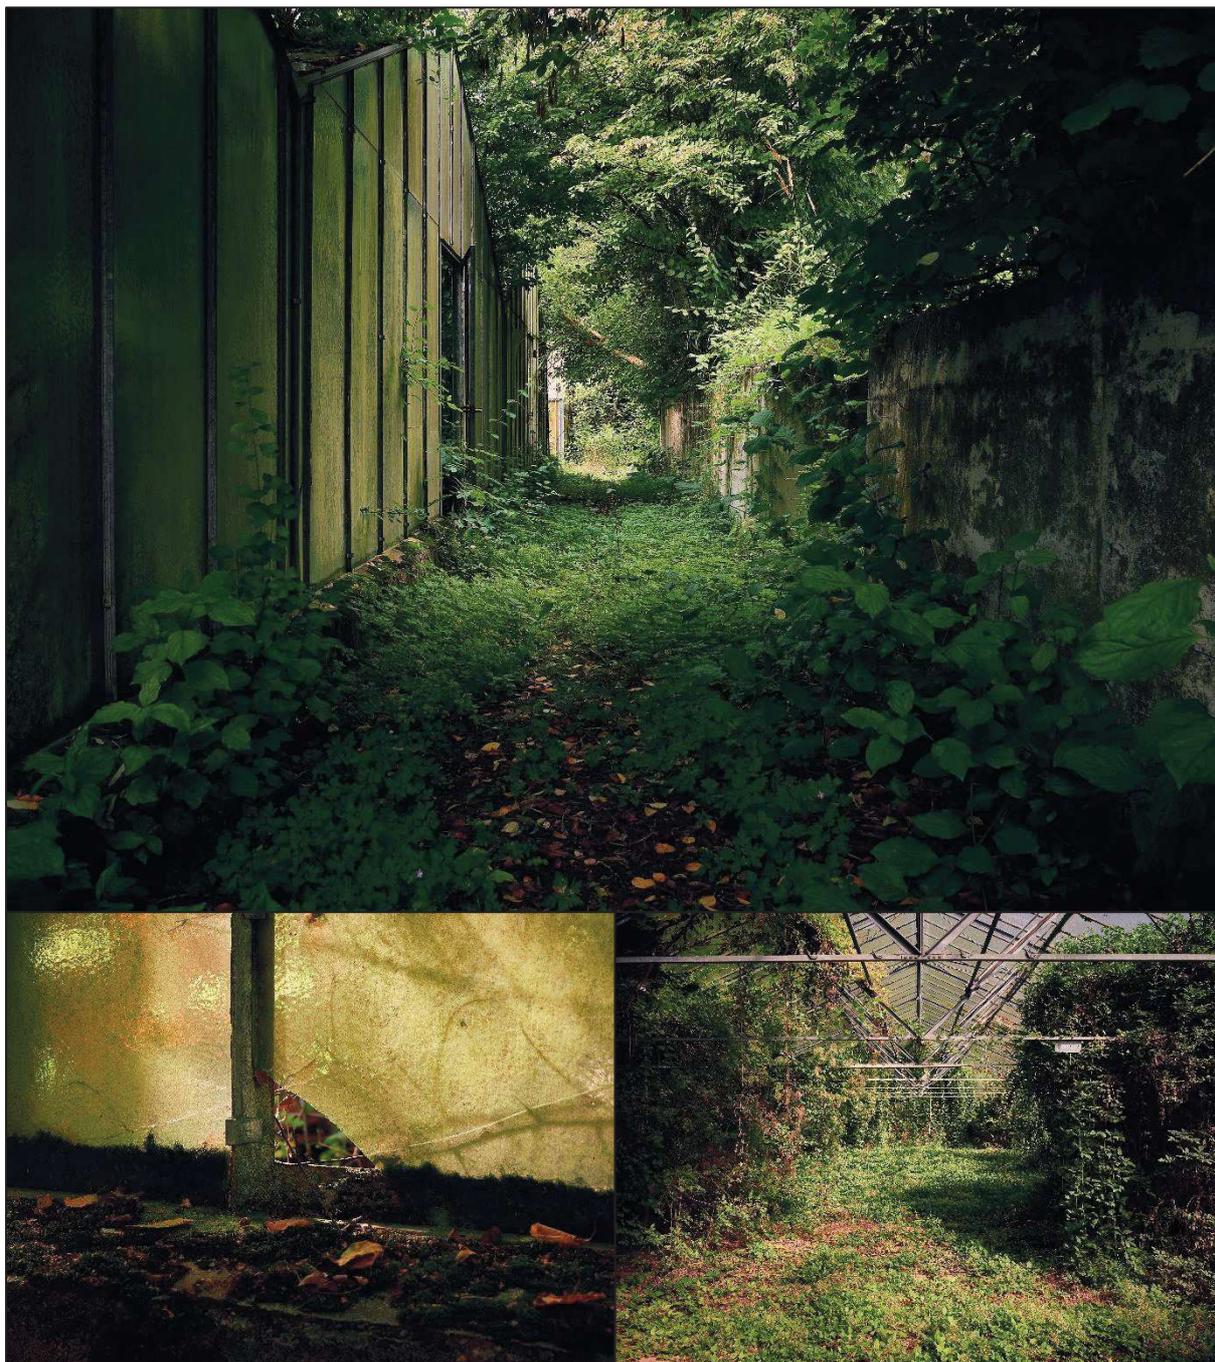
Abb. 4a/b/c: Beispiel Zustand Gewächshäuser; a: Außenansicht, b: für Eidechsen erreichbare Öffnung zur Außenwelt, c: Innenbewuchs

Auch die noch vorhandenen Gewächshäuser bieten potentielle, auch bei niedrigeren Temperaturen und schlechtem Wetter klimatisch günstige Verstecke für Zauneidechsen. Einige sind durch nicht mehr verschlossene Türen und Brüche in der Verglasung in Bodennähe zur Außenwelt geöffnet, was ein Eindringen von Tieren erlauben könnte. Mehrere Gebäude zeichnen sich durch starken, den Boden deckenden Innenbewuchs aus und sind deshalb nur schwer einsehbar (s. Abb. 4a/b/c).

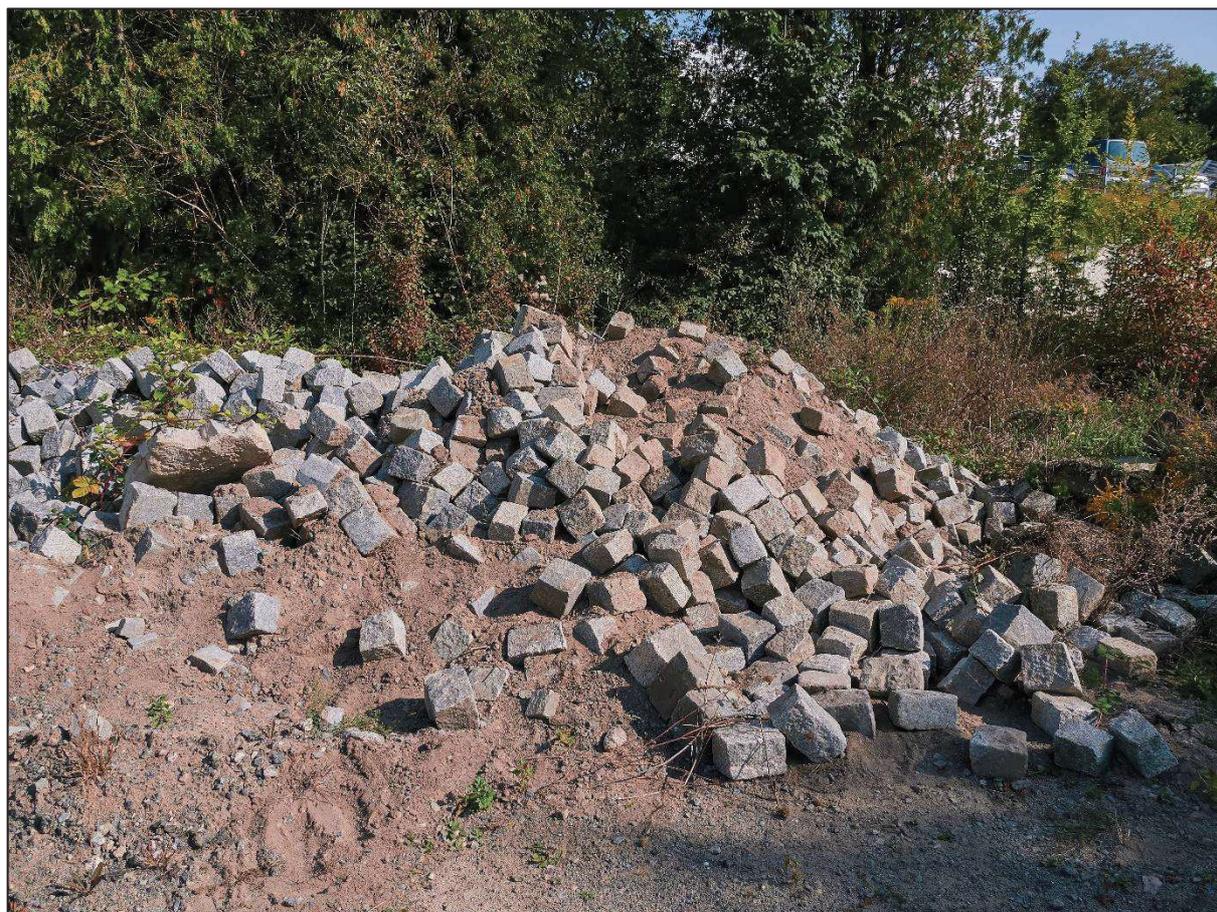
Abb. 5: Stein- und Sandhaufen auf dem Gebiet des geplanten Zufahrtswegs

Im Bereich des geplanten Zufahrtsweges auf der südlichen Fläche befindet sich eine Heckenreihe, welche ebenfalls Verstecke für Eidechsen bieten könnte. Weiterhin befinden sich dort im Kartierbereich auch Stein- und Sandhaufen welche als Plätze zur Eiablage oder zum Sonnenbaden dienen könnten (s. Abb. 5).

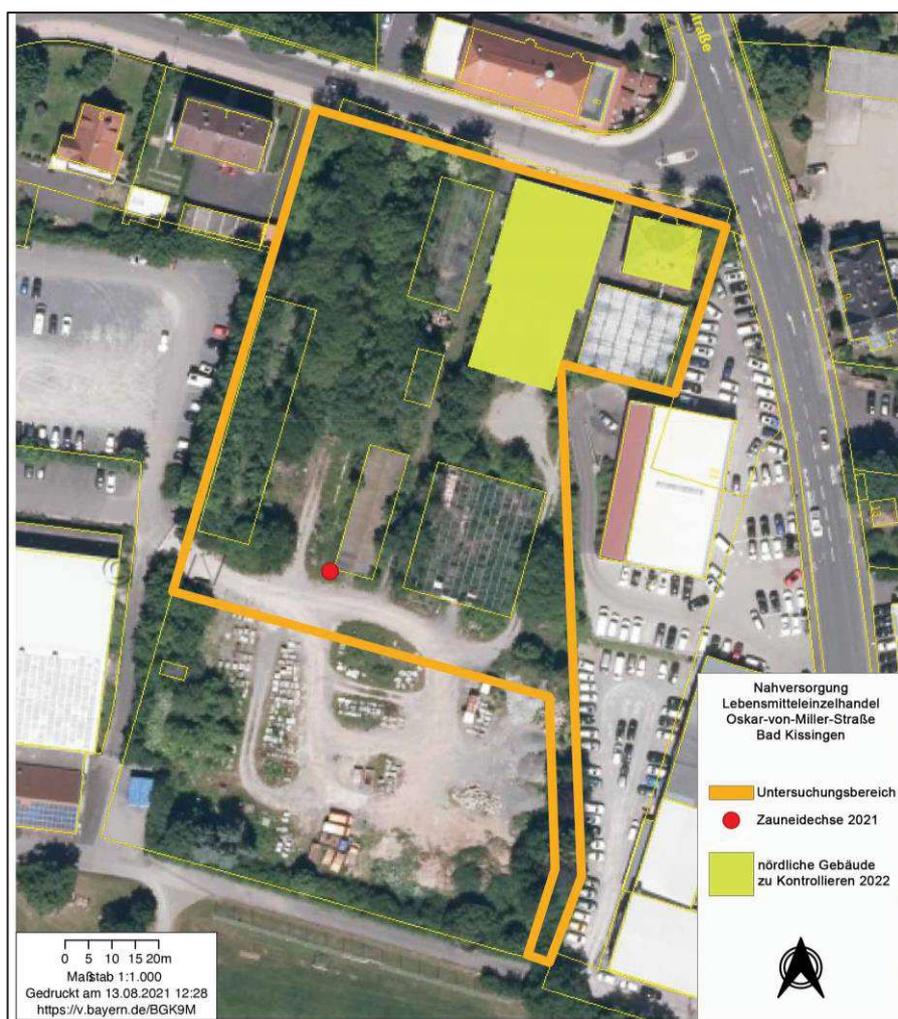
Abb. 2: Untersuchungsbereich, Fundort Zauneidechse 2021 und die beiden zu kontrollierenden Gebäude

Zusätzlich sollten zwei Gebäude (Villa an der Kreuzung Oskar-von-Miller-Straße/Würzburger Straße und das ehemalige Verkaufsgebäude) auf Gebäudebrüter und Fledermäuse kontrolliert werden (s. Abb. 2).

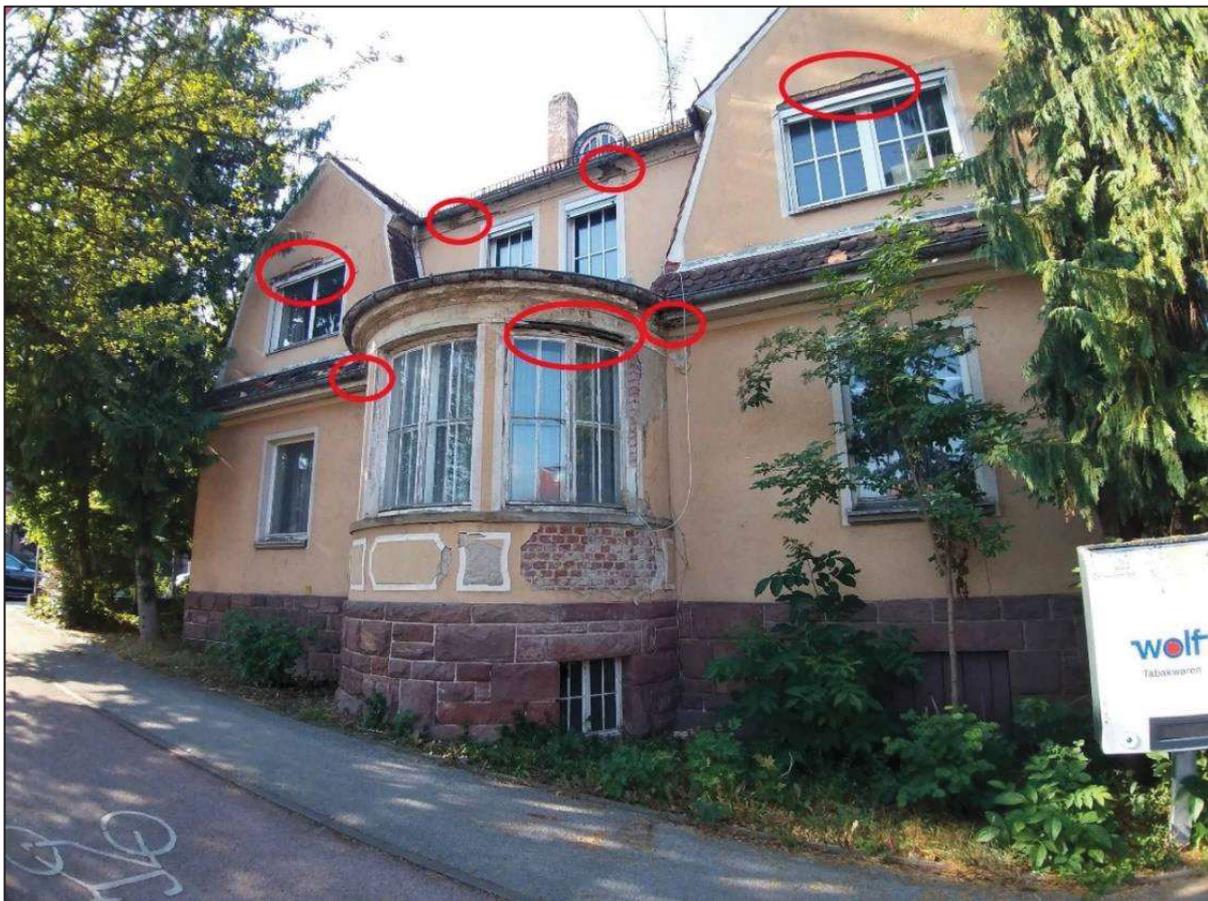
Abb. 12: Spalten und Risse an der nördlichen Fassade der Villa

An der nördlichen Fassade der Villa wurden sechs Risse/Brüche als Quartiermöglichkeiten für Vögel und/oder Fledermäuse eingestuft (s. Abb. 12). An der südlichen Dachseite sind drei Spalten zwischen Holzverkleidung und Dachziegel vorhanden (s. Abb. 13).

Es wurden keine Spuren von Vögeln (Vogelkot, Federn, Vogelnester) oder Fledermäusen (Kotpellets, Fettanhaftungen) an den Spalten/Rissen der Fassade bzw. des Dachs gefunden. Auf dem Boden entlang der Fassade wurde auch kein Vogel- oder Fledermauskot festgestellt.

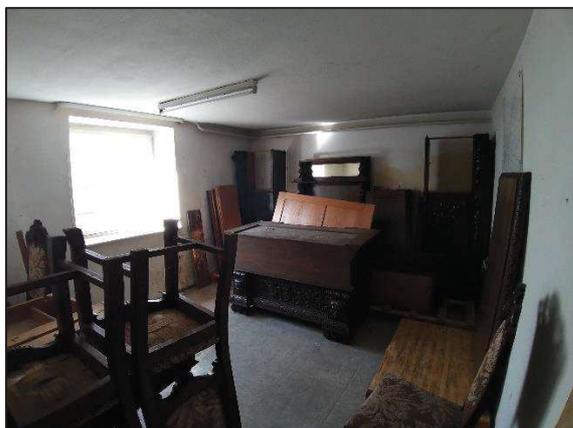
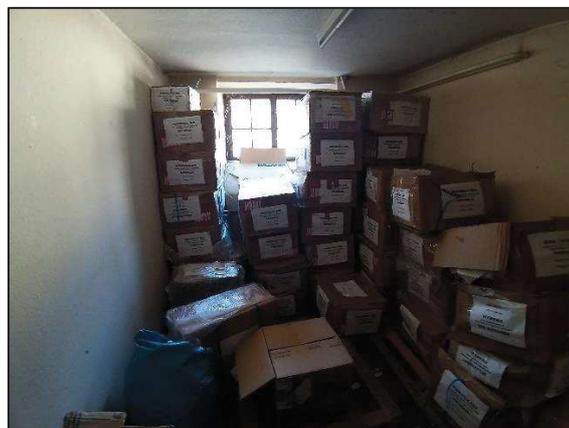
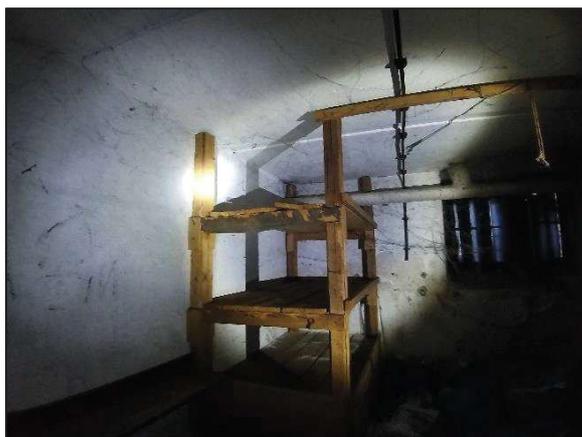
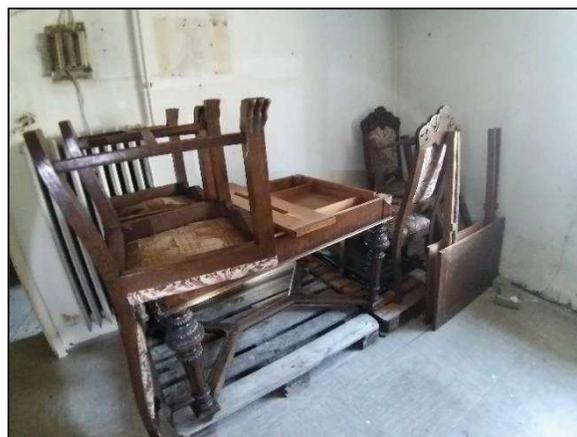
Der Zugang zum Keller befindet sich auf der Südseite des Gebäudes. Der Keller besteht aus zwei Räumen auf der Westseite, die als Lager für alte Möbel und Kartons dienen (s. Abb. 14-17), drei Räumen auf der Ostseite (WC, ein leerer Raum und ein Heizungsraum) und einem großen Raum auf der Nordseite (s. Abb. 18-21).

Abb. 14: Keller, Lagerraum (Westseite)

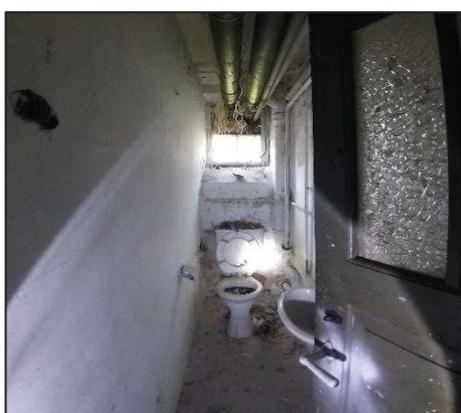
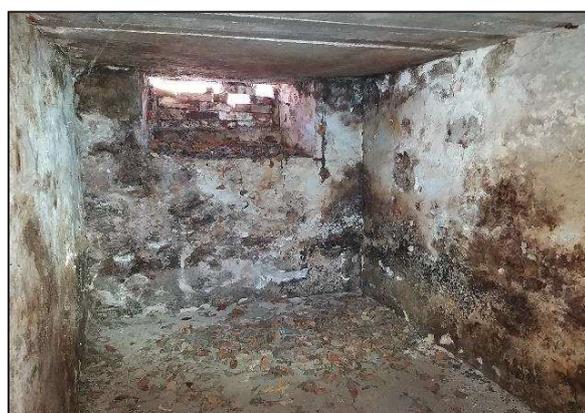
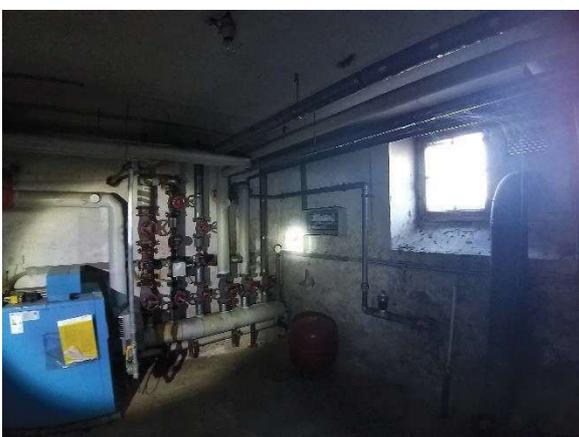
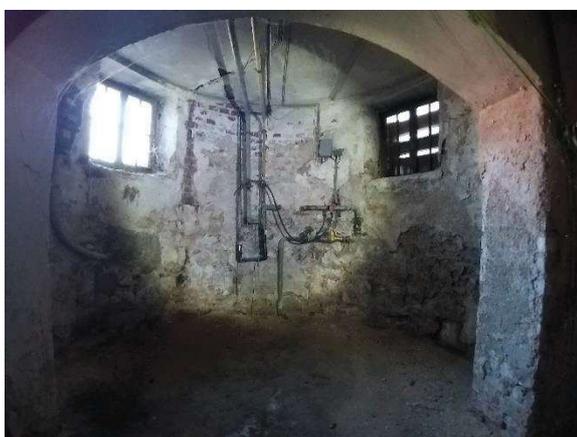
Abb. 18: Keller, WC (Ostseite)

Abb. 19: Keller, leerer Raum (Ostseite)

Abb. 20: Keller, Heizungsraum (Ostseite)

Abb. 21: Keller, nördlicher Raum

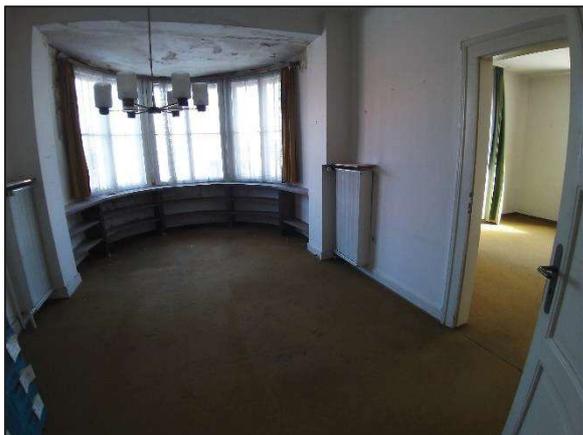
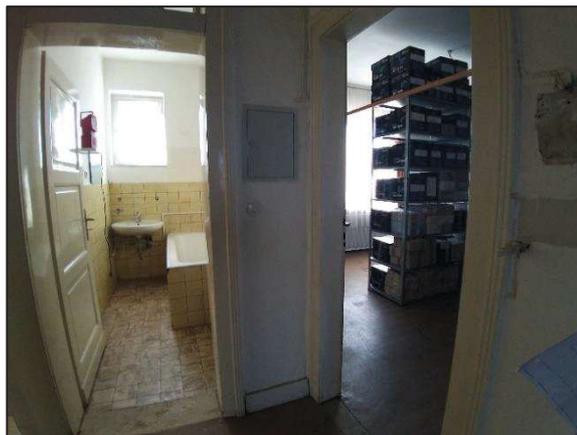
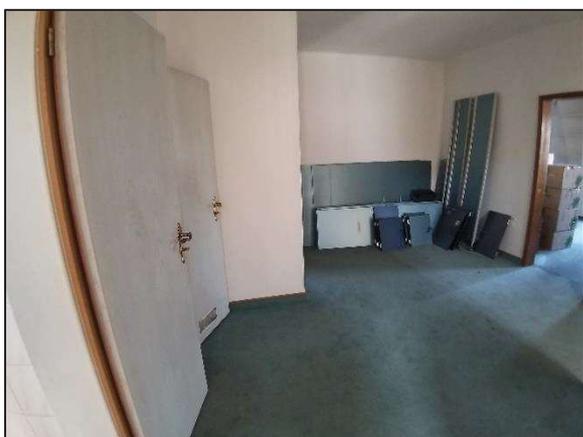
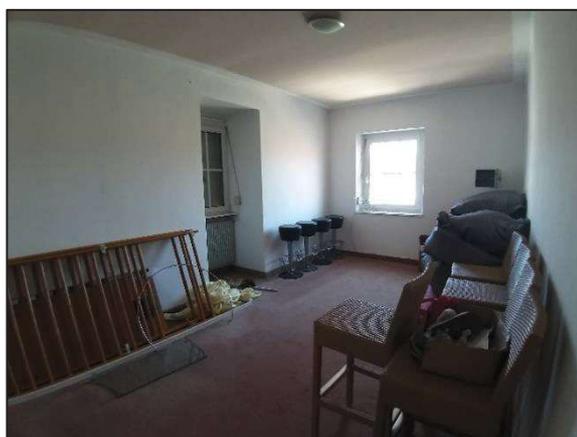
Das Erdgeschoss und der erste Stock des Gebäudes sind noch in der Nutzung und werden im Winter geheizt (alle Fenster sind noch dicht). Dort befinden sich verschiedene leere Räume und auch Räume, die als Archiv oder Lager genutzt werden (s. Abb. 22-25).

Abb. 22: Erdgeschoss, leere Zimmer

Abb. 23: Erdgeschoss, Badezimmer und Archiv

Abb. 24: erster Stock, leeres Zimmer

Abb. 25: erster Stock, Lagerraum

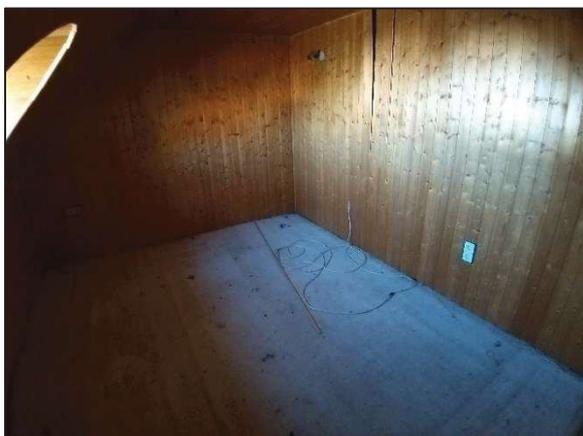
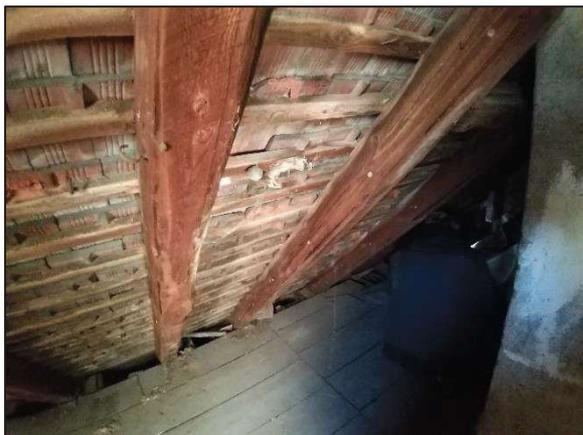
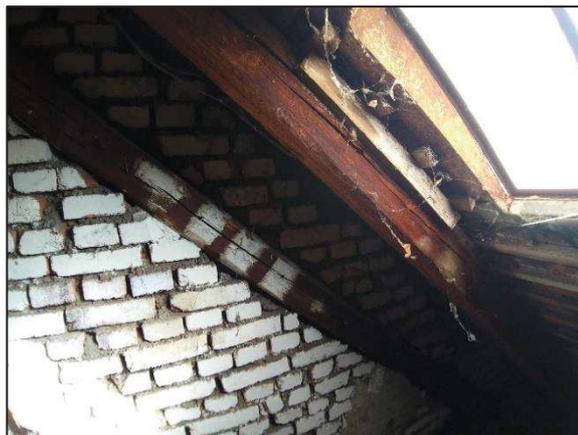
Der Dachboden war teilbewohnbar, dort befindet sich ein kleines Schlafzimmer und ein Partyraum. Der restliche Dachboden ist nicht gedämmt und die Dachziegel sind an einigen Stellen undicht (s. Abb. 26-29).

Abb. 26: Dachboden, Schlafzimmer

Abb. 28: Dachboden

Abb. 29: Dachboden

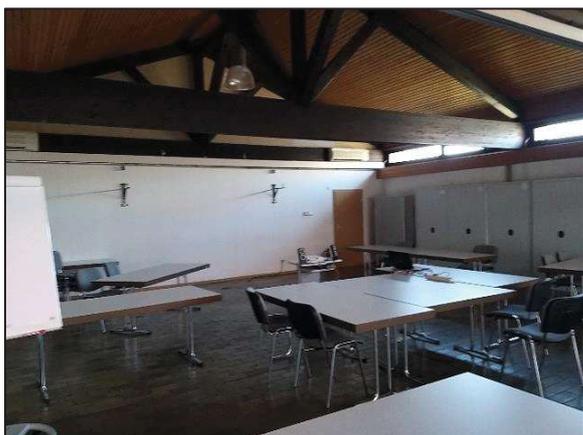
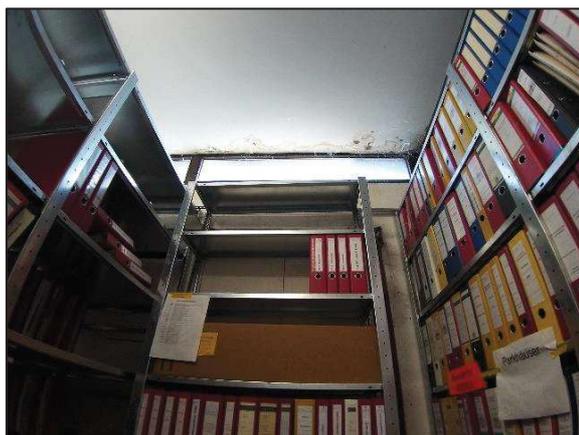
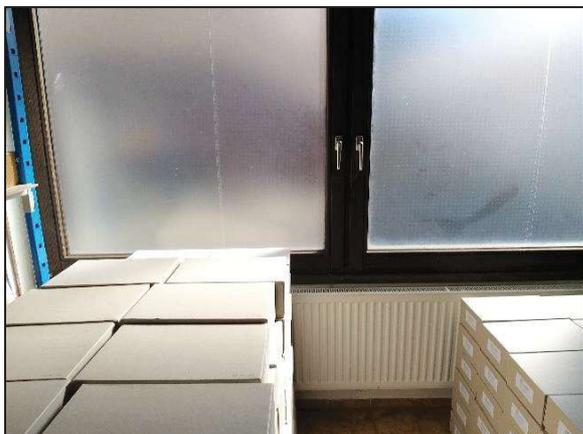
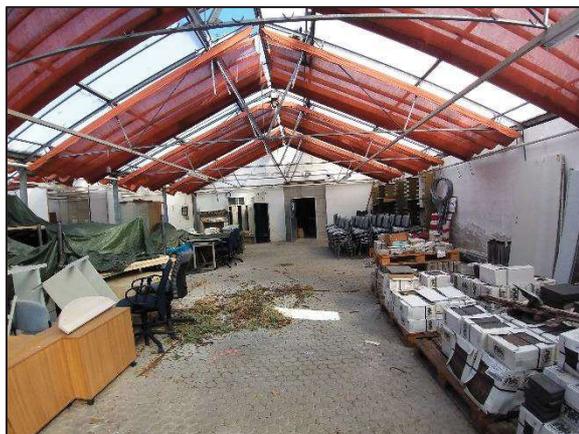
Das ehemalige Verkaufsgebäude der Gärtnerei Zaak befindet sich noch in Nutzung. In dem Gebäude gibt es ein Büro, ein Meetingraum, ein Archiv. Das Gewächshaus dient momentan als Lager (s. Abb. 30-33).

Abb. 30: Meetingraum

Abb. 31: Archiv

Abb. 32: Archiv

Abb. 33: Gewächshaus (Lager)

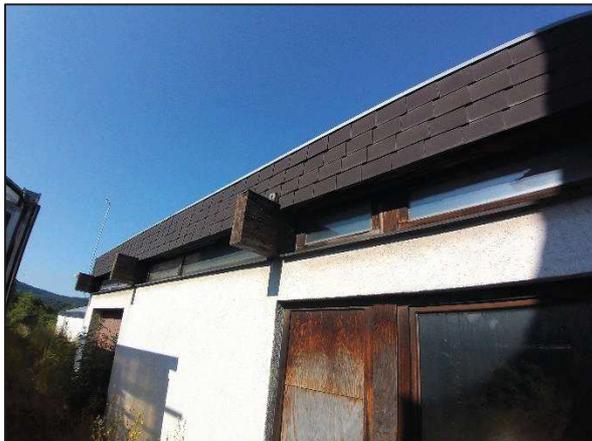
Abb. 34: Dachkantenverschalung (Ostseite)

Die Dachkantenverschalung des Gebäudes ist an verschiedenen Stellen beschädigt oder Platten/Bretter stehen ab (s. Abb. 34 und 35).

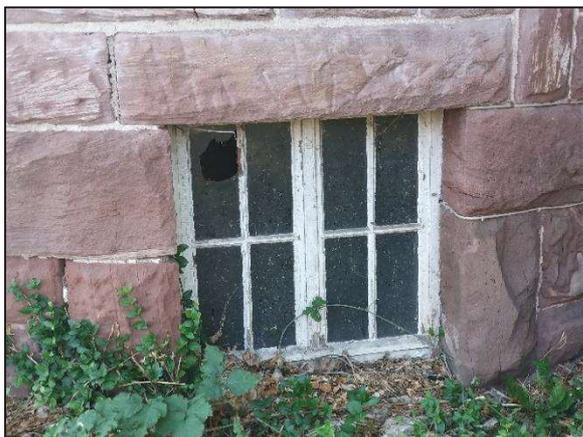
Abb. 36: nördliches Kellerfenster mit kaputter Stelle

Trotz der bestehenden Zugangsmöglichkeit zum Keller wurden keine Fledermäuse oder sonstige Hinweise auf eine Nutzung gefunden (Kot, Urinspuren). Es wurden auch keine Vogelnester oder Vogelkot gefunden.

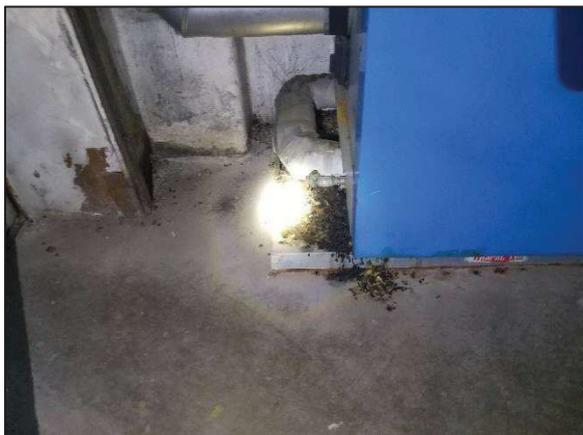
Abb. 38: Mäuse- und Rattenkot im Heizungsraum

Im Heizungsraum wurde eine große Menge von Mäuse- und Rattenkot gefunden (s. Abb. 38). Der Keller ist quasi vollständig mit unberührten Spinnennetzen behangen (s. Abb. 39 und 40). Im nördlichen Teil des Kellers wurde ein toter adulter Igel aufgefunden (s. Abb. 41).

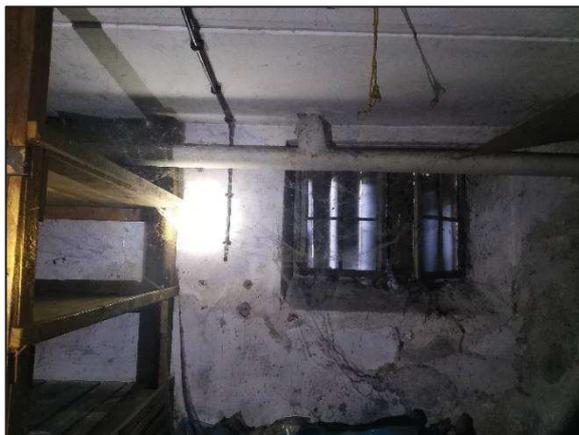
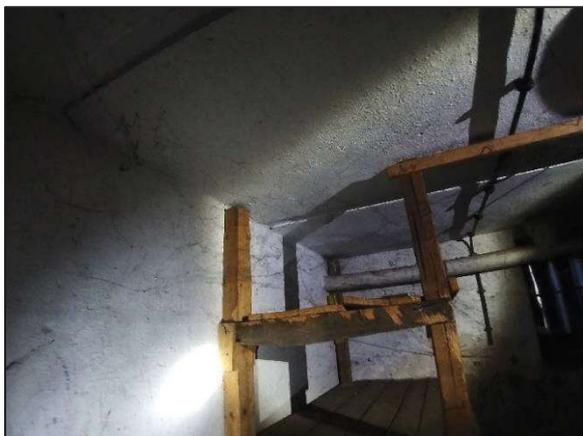
Abb. 39: unberührte Spinnennetze

Abb. 40: unberührte Spinnennetze

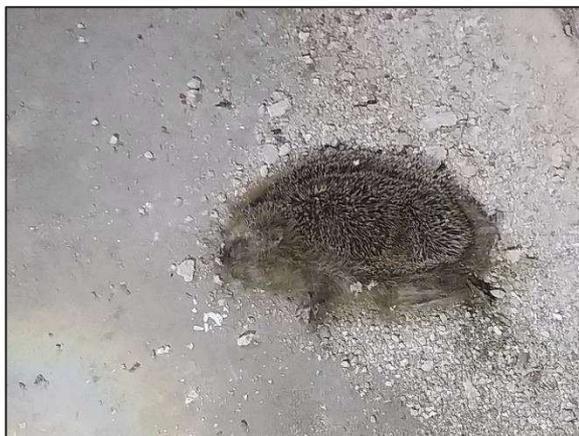
Abb. 41: toter Igel

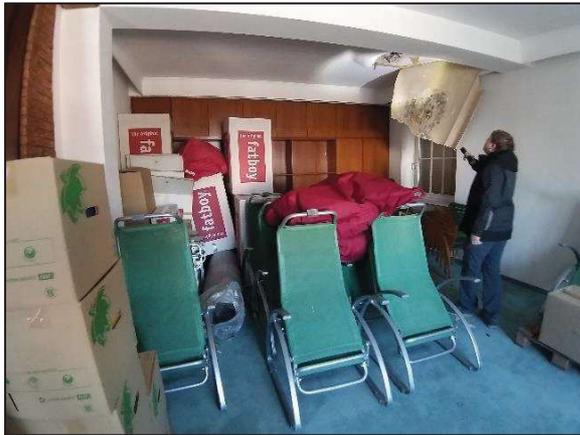
Abb. 42: Wasserschaden an der Decke des ersten Stocks

Die Fenster und Türen des Erdgeschosses und ersten Stocks sind dicht. Beide Etagen sind noch in Nutzung und werden geheizt. Im ersten Stock ist ein Loch in der Decke vorhanden (Wasserschaden), welches mit Taschenlampe und Endoskop-Kamera kontrolliert wurde.

Es wurden keine Hinweise auf Vögel, Fledermäuse oder andere Tierarten gefunden (s. Abb. 42 und 43). Insgesamt wird das Quartierpotenzial des Erdgeschosses und ersten Stocks als gering eingestuft.

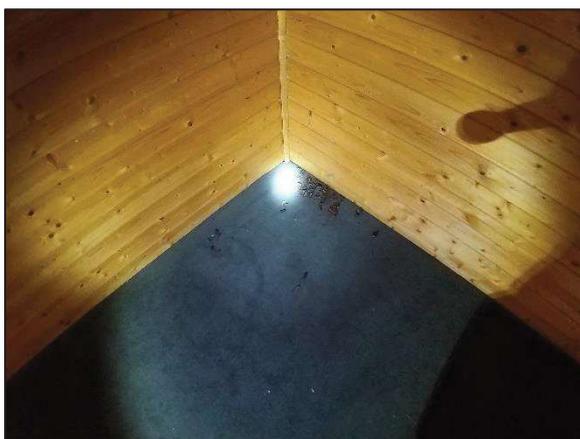
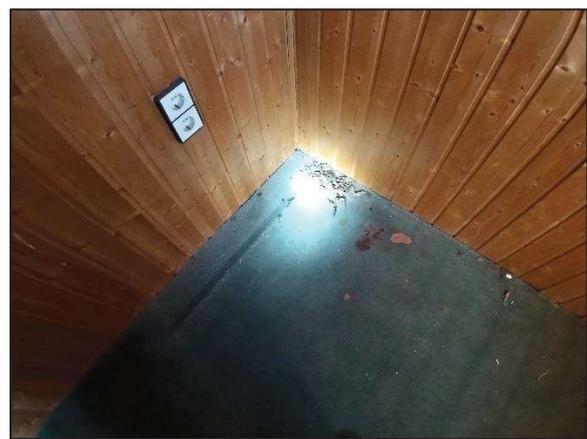
Abb. 44: Dachboden, Marderkot

Auf dem Dachboden wurde eine große Menge von Marderkot gefunden (s. Abb. 44 und 45). Der nicht umgebaute Teil des Dachbodens wurde mit Taschenlampe und Endoskop-Kamera gründlich kontrolliert (s. Abb. 46 und 47).

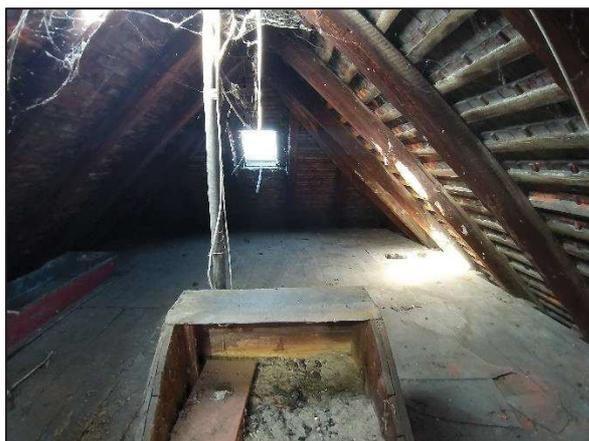
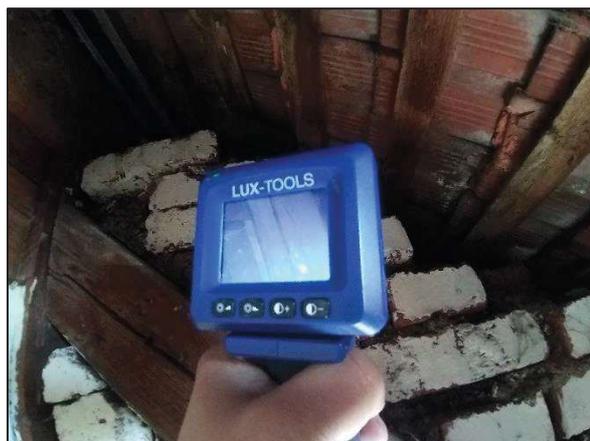
Abb. 46: Kontrolle Dachboden mit Taschenlampe

Es wurden keine Fledermäuse oder Vögel oder sonstige Hinweise gefunden.

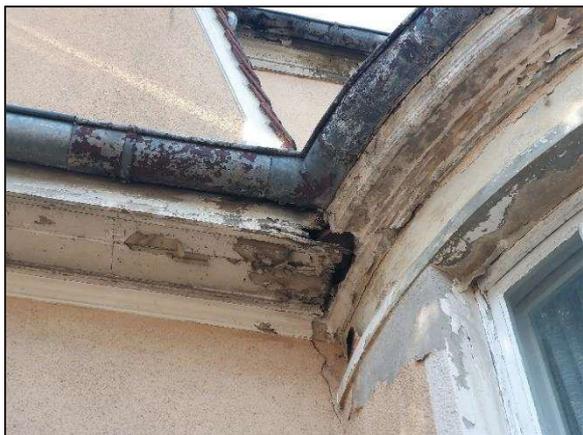
Abb. 48: Spalte (nördliche Seite der Fassade)

Die gesamte Fassade der Villa wurde wieder kontrolliert. Die sechs nördlichen Risse/Brüche und die drei südlichen Dachspalten zeigten keine Spuren von Fledermaus- oder Vogelaktivität (s. Abb. 48 und 49). Entlang der Hauswände wurde kein Vogel- oder Fledermauskot festgestellt.

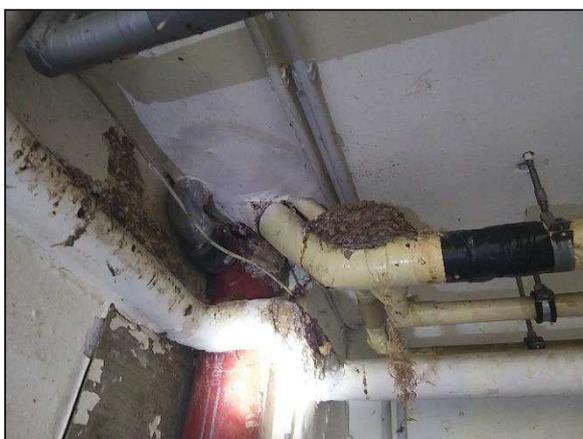
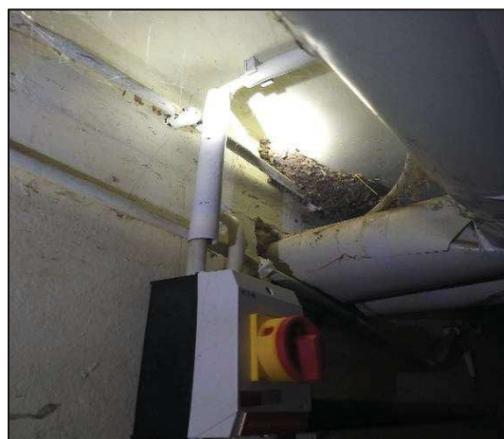
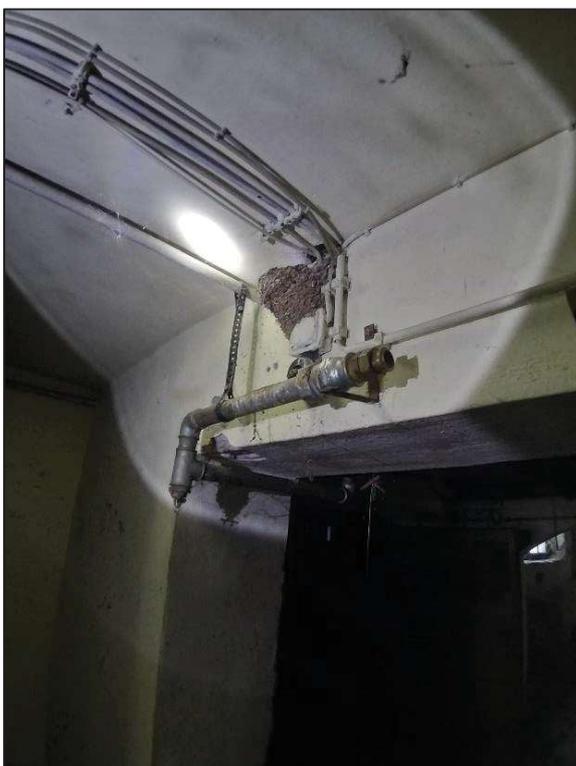
Abb. 50: Schwalbennest # 1 im Keller

Eine Schädigung wird auch im Hinblick auf die im Keller der ZAAK-Villa festgestellten, im Jahr 2022 entstandenen, aber am 22.07. nicht besetzten und genutzten Nester der Rauchschwalbe ausgeschlossen.

Im Keller wurden drei neue Schwalbennester gefunden (s. Abb. 50, 51 und 52), sie waren zum Zeitpunkt der Kontrolle leer. Außerdem wurden unter der Deckenlampe einige Fledermaus-Kotpellets gefunden (sechs Stück, s. Abb. 53 und 54).

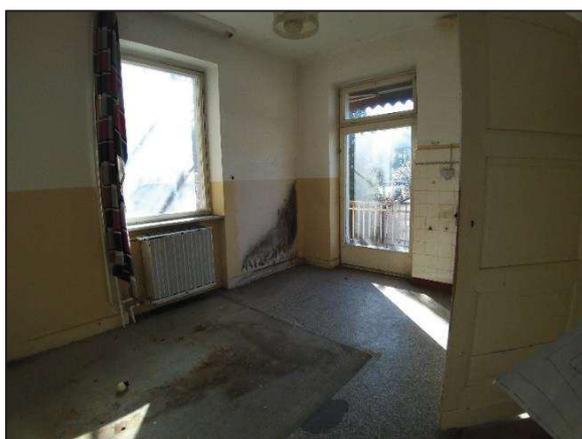
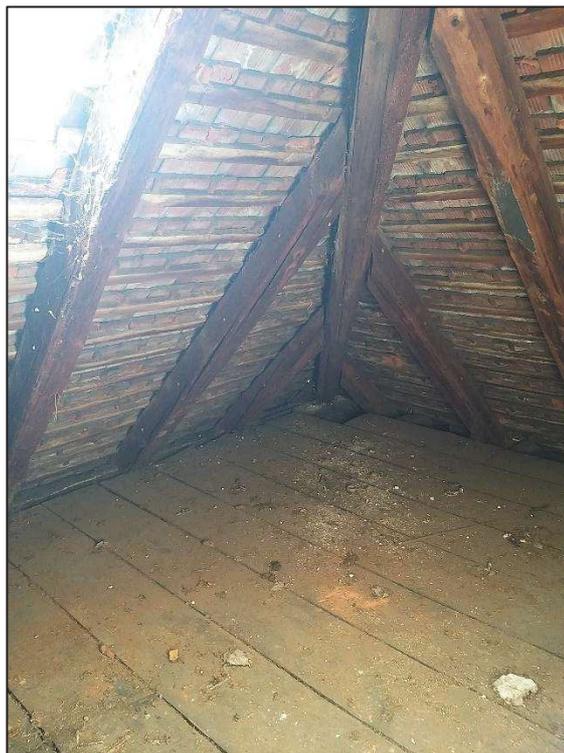
Das Innengebäude wurde wieder kontrolliert (s. Abb. 56-59).

Es wurden keine Fledermäuse, Vögel oder andere Tiere festgestellt. Es wurden auch keine Spuren von Fledermäusen (Kot, Urin etc.) oder Vögeln (Federn, Kot, alte Nester etc.) gefunden.

Abb. 56: Erdgeschoss

Abb. 59: Dachboden, nicht ausgebauter Teil

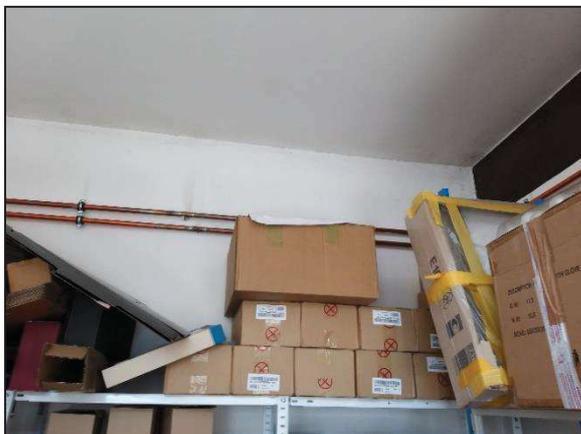
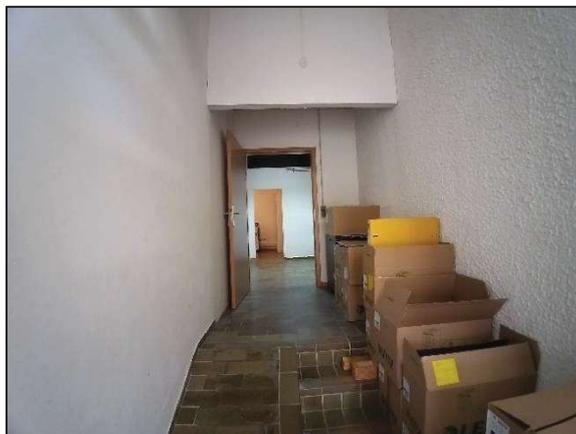
Die Kontrolle der Innenräume des ehemaligen Verkaufsgebäudes (s. Abb. 60 und 61) ergab keine Nachweise von Fledermäusen/Vögeln oder sonstige Hinweise. Auch an der Außenfassade (s. Abb. 62) und am Boden entlang der Hauswände wurden keine Tiere oder Spuren festgestellt.

Abb. 60: Verkaufsgebäude, Archiv

Abb. 61: Verkaufsgebäude
