FORTSCHREIBUNG DES SPIELPLATZKONZEPTES DER STADT BAD KISSINGEN

LANDKREIS BAD KISSINGEN

Wartmannsroth, den 20. Januar 2020

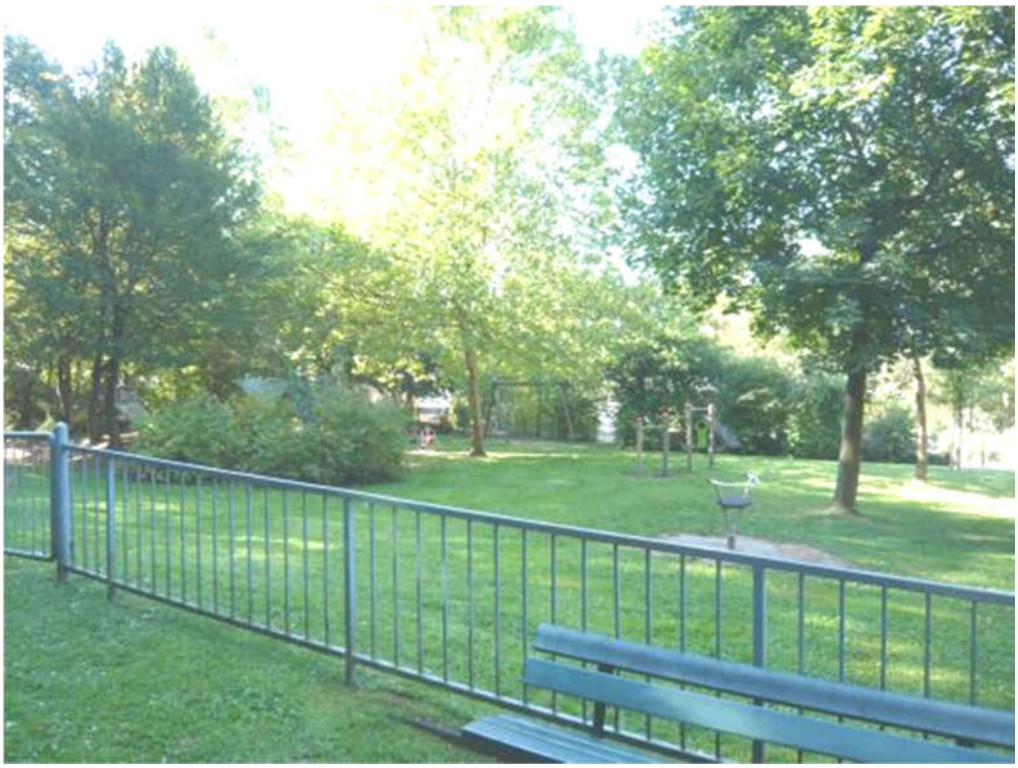
3.1.1 Spielplatz: Kapellenstraße

Grundstücksgröße brutto:	2284 m²
Lage zur Straße / Art d. Straße	Innenstadtnah an der Haupterschließungsstraße Kapellenstraße. Zugänglichkeit abgewandt vom Straßenverkehr durch den Eingang über den Buswendeplatz
Lage im Ort:	Zwischen Schuleinrichtung, Straße, Wald und Kurgebiet
Ausstattung:	Schaukel / Federwippe / Schwingwippe / Spielhaus / Kreisel / Sandspieltische / Sandkasten eingefasst / Reck / Kriechtunnel / Kletterturm / Hangelbrücke / Seilbrücke / Balancieranlage mit Aufstiegen und Stangenparcours Rutschen / Sandaufzug / Tischtennisplatte / Bänke sowie Sitzgruppe mit Tisch
Angesprochene Altersgruppe:	0 bis über 12 Jahre
Älteste / Jüngste Investition	1993 / 2016 Balancieranlage
Min. / Max. Restnutzung	2010 / 2026
Erhaltungszustand:	Gut

Bewertung– Stärken-Schwächen
Der zentral gelegene Spielplatz ist der einzige Spielplatz in Innenstadtnähe. Die Begrünung ist gut, negativ wird die nur durch eine 1,50 m hohe Hecke vorhandene Abgrenzung zur Haupterschließungstrasse gesehen. Die einerseits eine gewisse Offenheit zur Straße ermöglicht, andererseits die Nähe zur Straße im Kleinkinderbereich hören lässt. Eine Trennung Kleinkinderbereich / Bewegungsbereiche sowie Spielbereich für Ältere ist vorhanden. Der in hoher Qualität vorhandene Spielwert ist zu würdigen. Positiv ist die abwechslungsreiche Ausstattung auch für Ältere zu sehen. Der Spielplatz wird auch von der benachbarten Saaletalschule in den Pausen genutzt, es besteht eine Spielplatzpatenschaft. Problematisch ist die extrem hohe Vermüllung (Bestandsaufnahme fand zu Beginn der Reinigung statt)

Fazit und Empfehlung
Dieser Spielplatz ist aufgrund seiner Lage in der Kernstadt unentbehrlich und muss erhalten bleiben. Problematisch ist die Lage an einer der Hauptverkehrsstraßen. Die jedoch aufgrund der Zentralität und der Nähe zur Schule wiederum ausgeglichen wird. So dass in der Gesamtschau auch aufgrund der Nähe zur Schule und der Nutzung durch die Schule ein Verbleib des Spielplatzes an dieser Stelle befürwortet wird. Aufgrund dessen, dass ein neuer Erlebnis und Spielbereich geschaffen werden konnte bleibt die hohe Attraktivität gewahrt. Einzelne Geräte müssen im Lauf der Zeit ersetzt werden. Wesentliche Neukonzeptionen müssen dabei nicht vorgenommen werden.

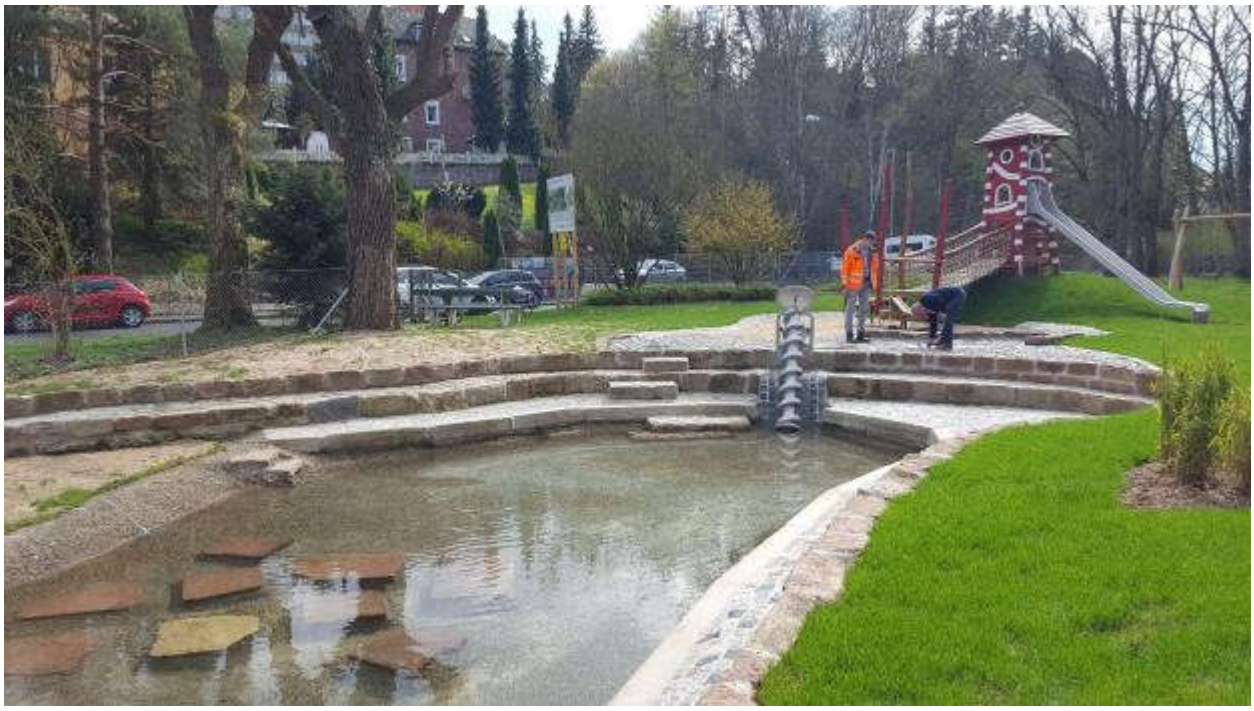
3.1.5 Spielplatz: Schützenstraße

Grundstücksgröße brutto:	1.576 m²
Lage zur Straße / Art d. Straße	Entlang der Haupterschließungsstraße, geschützt durch Einzäunung; weiter östlich zentraler Parkplatz Kurgebiet Nord
Lage im Ort:	Im Randgebiet zwischen Wohnquartier (60er bis 80er Jahre) und Kurklinikbereich
Ausstattung:	Wasserspielplatz mit archimedischer Schraube, Wasserweichen und Staukeilen / Kletterkombination als Leuchtturm mit Aufstieg und Rutsche, Seilbrücke und Sandbaustelle / Balancierstämme / Wippanlage / Spielhaus / Sandkasten Sitzbank mit Tisch / 1 Bank / 2 Abfallbehälter / Maschendrahtzaun 125 cm hoch
Angesprochene Altersgruppe:	0 bis 12 Jahre
Älteste / Jüngste Investition	2018
Min. / Max. Restnutzung	2038
Erhaltungszustand:	Sehr gut

Bewertung – Stärken-Schwächen
Der Spielplatz im Randgebiet zwischen Wohnquartier (unterhalb vom Staffelsberg) und Kurklinikbereich ist der einzige Spielplatz nördlich des Altenberges. Der Überstand mit Bäumen ist als positiv zu bewerten. Aufgrund des Neubaus als Wasserspielplatz, der aus einer eigenen Quelle versorgt wird, mit Bepflanzungen ist der Spielplatz als hochwertig zu bezeichnen. Eine Förderung im Rahmen des Programms „Soziale Stadt“ fand statt. Im Jahr 2018 war dieser Spielplatz einer der meist besuchten und genutzten Spielplätze im Stadtgebiet Bad Kissingen. Was möglicherweise auch mit den Umbauarbeiten des Kleinkindbereiches im Terrassenfreibad zusammenhängt. Jedoch konnte eine hohe Frequentierung auch im Sommer 2019 festgestellt werden.

Fazit und Empfehlung
Aufgrund des Neubaus des Spielplatzes bis April 2018 und das Funktionieren des Spielplatzes ist mit keinen weiteren Weiterplanungen und Investitionen in den nächsten Jahren zu rechnen. 2018 wurde die Anlage um 2 Mobiltoiletten im Zeitraum von Mai bis Oktober neben dem Spielplatz erweitert.

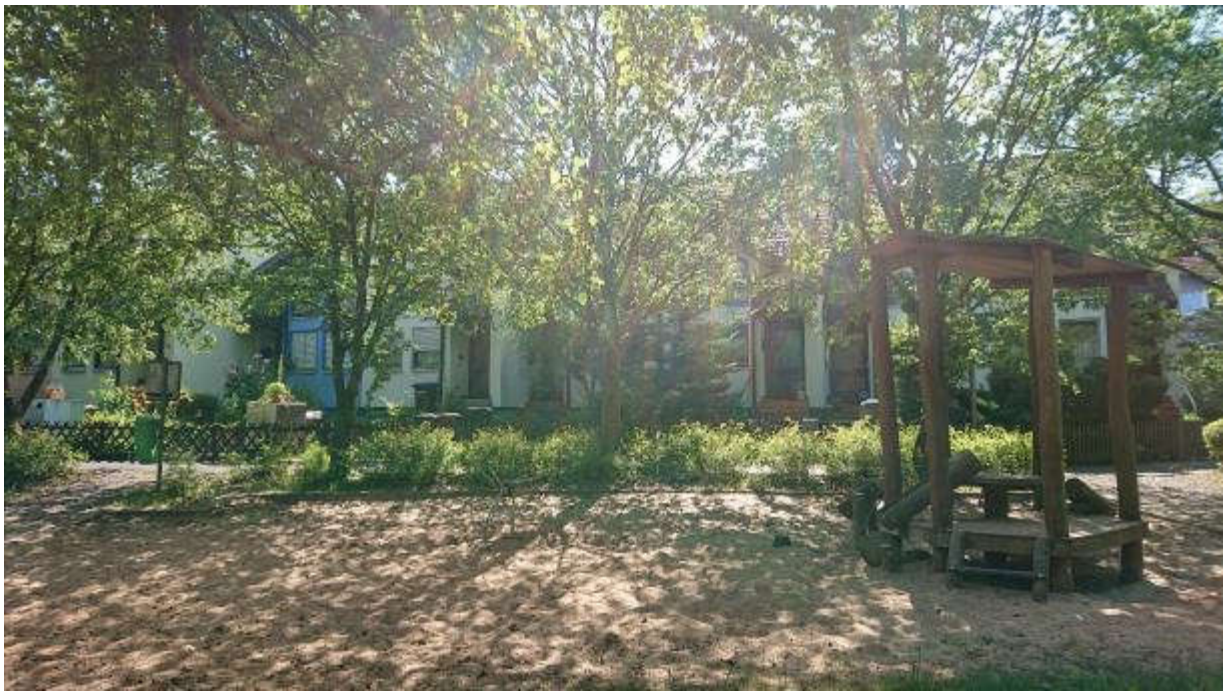
3.2.2 Spielplatz: Althausstraße

Grundstücksgröße brutto:	2.550 m²
Lage zur Straße / Art d. Straße	An Nebenerschließungsstraße, Zugang über Fußgängerweg
Lage im Ort:	Am Rande des Wohngebietes zwischen Garitz und Westring, Wohngebiet der 70 / 80er Jahre
Ausstattung:	Kletternetzschaukel / Reck / Drehteller / Wippbalken / Hängematte / Seilbahn / Sandbaustelle / Sandbagger Tischtennisplatte
Angesprochene Altersgruppe:	0 bis 6 / 6 bis 12 Jahren und älter
Älteste / Jüngste Investition	1986 / 2014 (Seilbahn) / 2019 Tischtennisplatte
Min. / Max. Restnutzung	2011 / 2024
Erhaltungszustand:	Gut

Bewertung– Stärken-Schwächen
Positiv ist die geschützte Lage innerhalb des Wohngebietes und die Nähe zum Marbach. Die Begrünung und der Überstand mit Bäumen ist als gut zu bezeichnen. Die Sandflächen stellen ein Problem bezüglich Sauberkeit dar (Hundedreck). Der Spielplatz ist gut genutzt. Die benachbarten Rasenflächen ermöglichen Fußballspiel. Die Lage sowie der Bewuchs des Spielplatzes sind als positiv zu bewerten. Durch Einbau einer Seilbahn, einer Hängematte einer Sandförderanlage sowie eines Sandbaggers und wesentliche Sanierungsarbeiten im Jahr 2014 wurden hier altersbedingte Problemstellen beseitigt, sowie der Spielplatz attraktiver gestaltet.

Fazit und Empfehlung
Es ist aufgrund der Lage im Stadtgebiet notwendig diesen Spielplatz für die Altersgruppe von 0 bis 10 Jahren als Quartiersspielplatz zu sichern. Einzelne Geräte sind im Rahmen der Bestandssicherung auszutauschen.

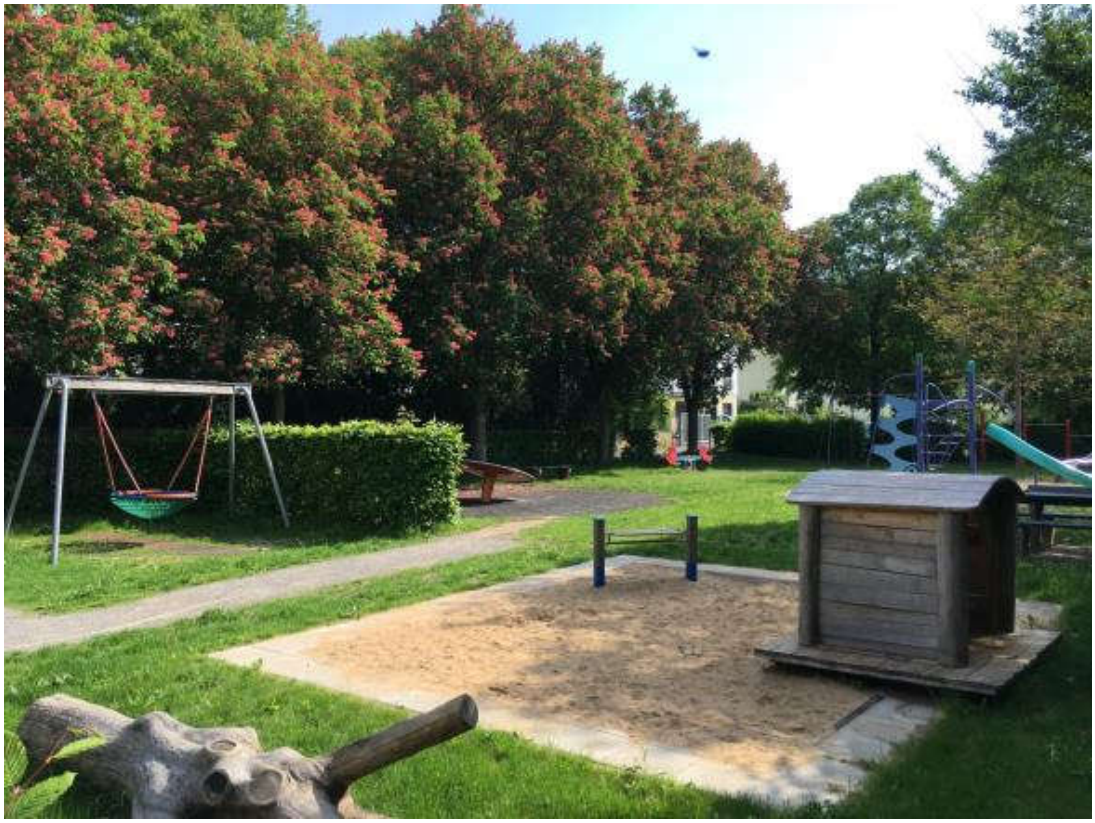
3.3.1 Spielplatz: Unterer Zollweg

Grundstücksgröße brutto:	Spielplatz 605 m²
Lage zur Straße / Art d. Straße	An Fußweg, neben als Parkplatz genutzter Fläche, im Süden heckenbepflanzte Böschung, im Norden Kastanienallee, im Süden ausreichende Eingrünung.
Lage im Ort:	Neben der Grundschule direkt am für Kinder bedeutsamen Zentrum (Schule – Kindergarten).
Ausstattung:	Wippanlage / Kletteranlage / Schaukel / Sandspieltisch / Karussell / Tischtennisplatte / Sandkasten / Spielhaus / Rutsche Vogelnestschaukel / Balancierstämme / Stangen-Reck,
Angesprochene Altersgruppe:	0 bis 6 Jahre / 6 bis 12 Jahre
Älteste / Jüngste Investition	Spielplatz 1983 / 2018,
Min. / Max. Restnutzung	2011 / 2038
Erhaltungszustand:	Gut

Bewertung – Stärken-Schwächen
Positiv ist die zentrale Lage im für die Kinder gefühlten Ortszentrum neben der Schule und in der Nähe des Spielplatzes, sowie im Übergang zwischen Altort und Neubaugebiet. Die Eingrünung ist gut, insbesondere an der kritischen Stelle zum Bach. Von der Altersstruktur ist für kleinere Kinder ein ausreichendes Angebot vorhanden. Für größere Kinder ist nur das größere Klettergerät vorhanden.

Fazit und Empfehlung
Der Spielplatz ist als einziger Spielplatz im Stadtteil notwendig. Positiv ist die Lage im Ortszentrum neben Schule / Kindergarten / Bushaltestelle Der Spielplatz wurde mit einer Nestschaukel sowie einem Spielhaus mit Sandkasten in Richtung des Parkplatzes im Jahr 2018 erweitert. Neuinvestitionen sind aufgrund des guten Zustandes derzeit nicht notwendig.

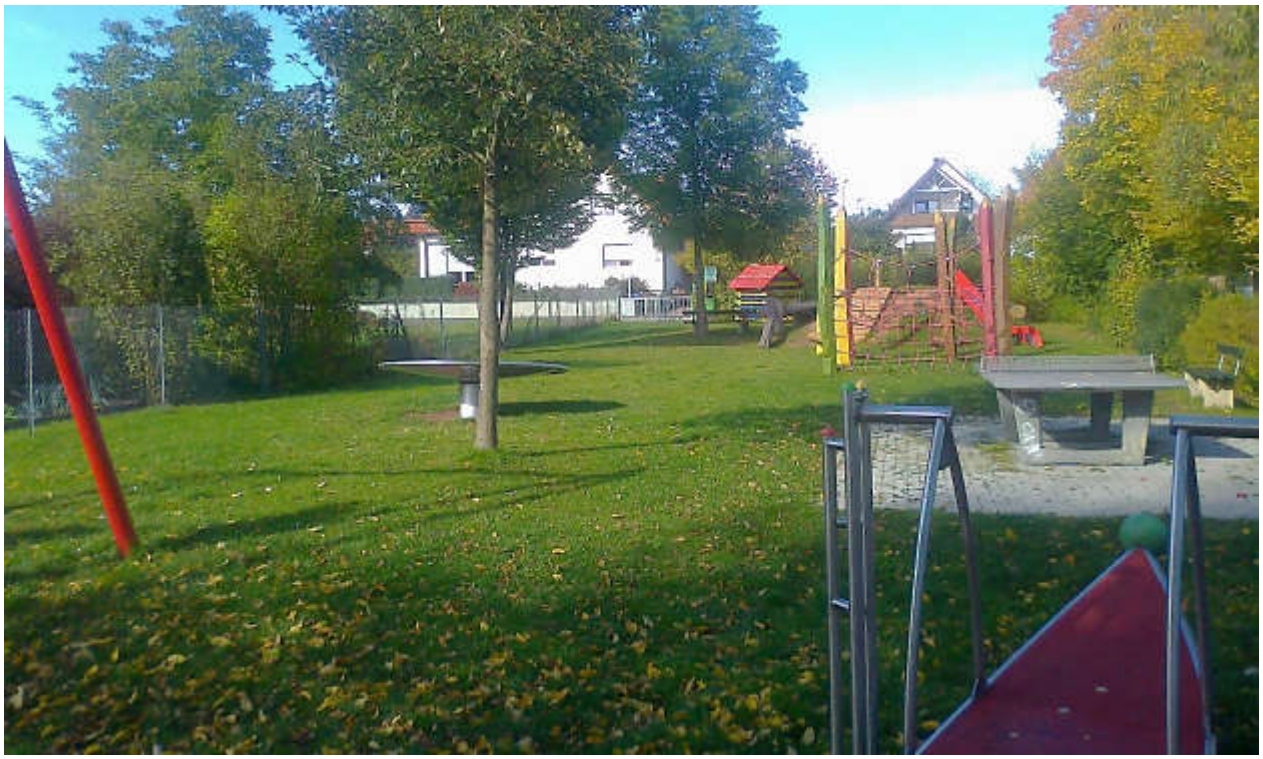
3.9.1 Spielplatz: Kreuzbergstraße

Grundstücksgröße brutto:	2.550 m²
Lage zur Straße / Art d. Straße	An Erschließungsstraße, Zugänge abseitig davon
Lage im Ort:	Im Ortsteil Albertshausen gelegener Spielplatz, zwischen Altort, bzw. Wohngebiet der 50er Jahre und Neubaugebiet
Ausstattung:	Spielhaus / Spinnen-Klettergerät / Klettergerüste / Hangklettergerüst / Sandkasten mit Sandspiel / Rutsche / Tischtennisplatte / Wippe / Drehscheibe / Reck / Nestschaukel / 1 Bank sowie Sitzgruppe mit Tisch / 1 Abfalleimer
Angesprochene Altersgruppe:	1 bis 6 / 6 bis 10 Jahren
Älteste / Jüngste Investition	2011
Min. / Max. Restnutzung	2031
Erhaltungszustand:	Sehr gut

Bewertung des Planers – Stärken-Schwächen
Der einzige Spielplatz im Ortsteil Albertshausen verbindet an relativ zentraler Lage Altort und Neubaugebiete. Positiv ist die zentrale Lage. Die Neuinvestitionen und die sinnvolle Verwendung von Baumaterial (Fallschutzrasenplatten unter Drehscheibe) sowie die Konzeption der Geräte sind als gut zu bezeichnen. Der Spielplatz ist gut genutzt.

Fazit und Empfehlung
Der im Stadtteil Albertshausen gelegene einzige Spielplatz ist aufgrund der Neuinvestitionen in 2011 in seinem hochwertigen Ausstattungszustand zu erhalten.
